Procès-verbal descriptif

10 Rue des Aires 34160 CASTRIES, parcelles cadastrées AM 104, AM105 et AM 106

PARCELLE SECTION AM NUMERO 104 (anciennement cadastrée section A n°804)

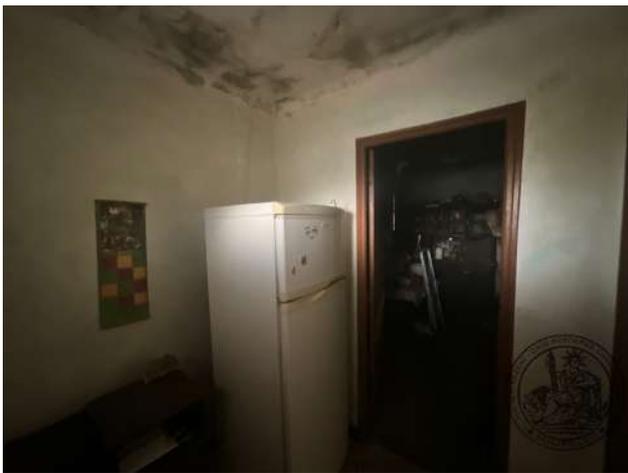
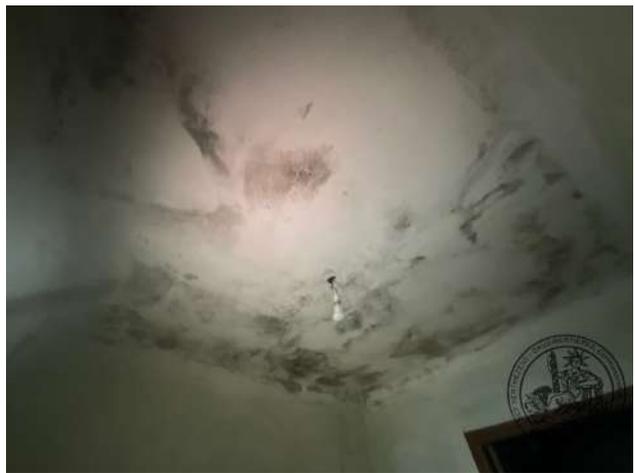
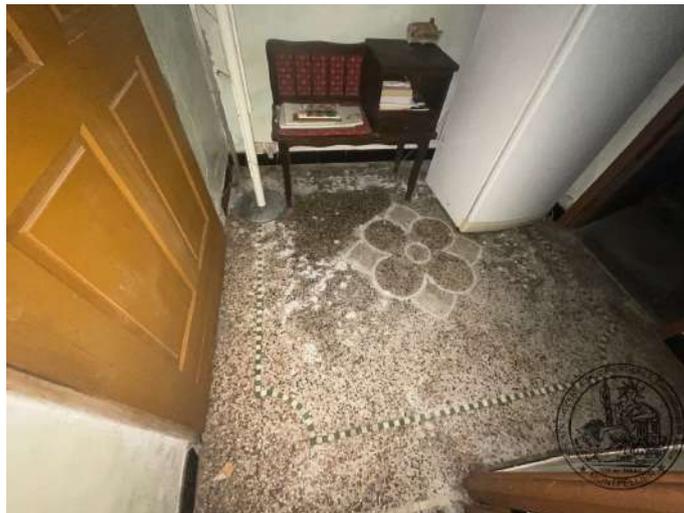
Le plafond et le sol sont couverts de moisissures.

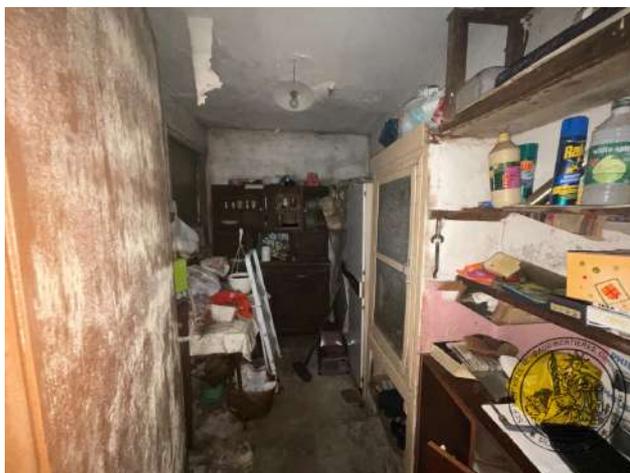
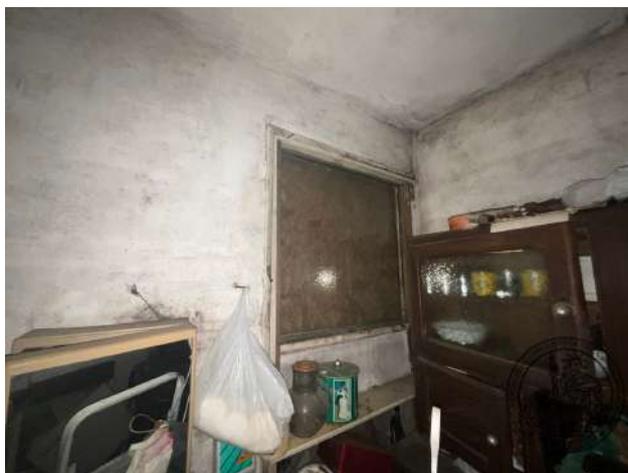
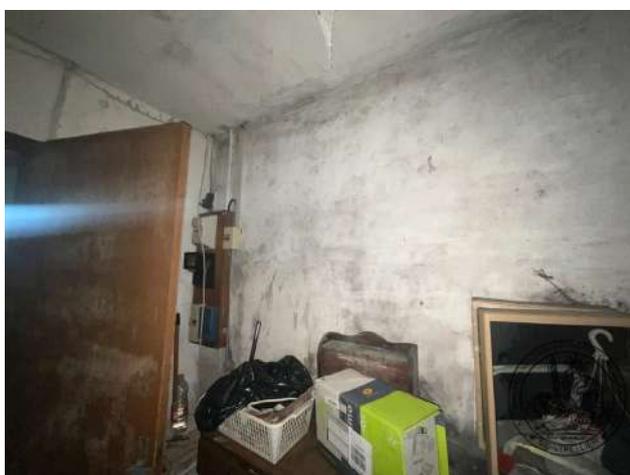
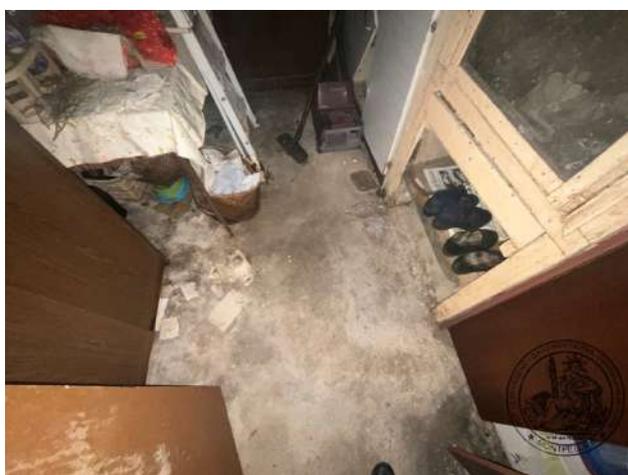
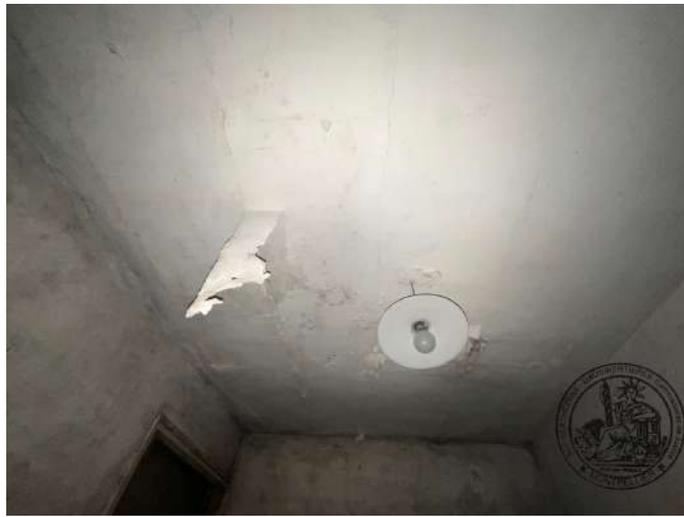
Les **murs** sont recouverts de peinture en mauvais état, de couleur blanche. Les murs sont recouverts de moisissures.

Le **plafond** est recouvert de peinture en mauvais état, de couleur blanche. La peinture du plafond est écaillée.

Plusieurs petites fissures sont visibles.

Je constate qu'il s'agit d'un modèle très ancien.

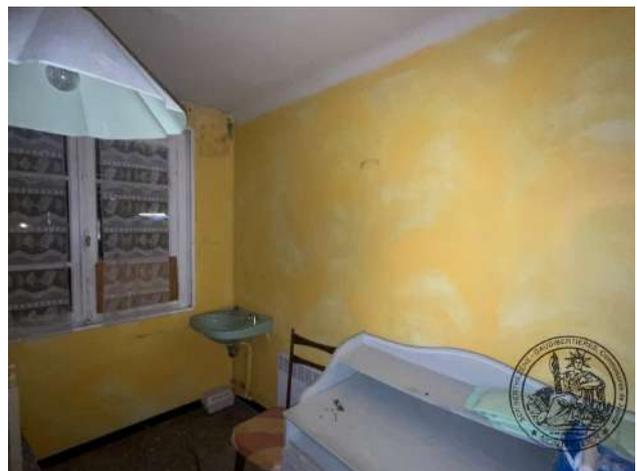
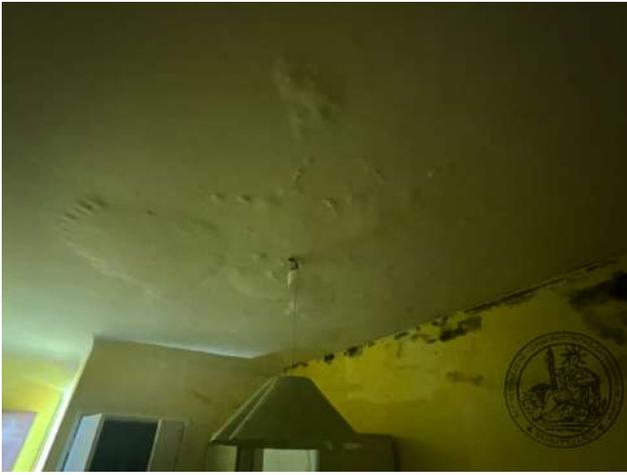
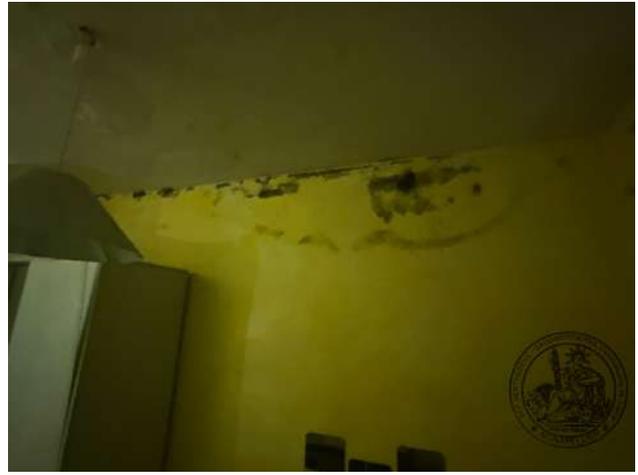
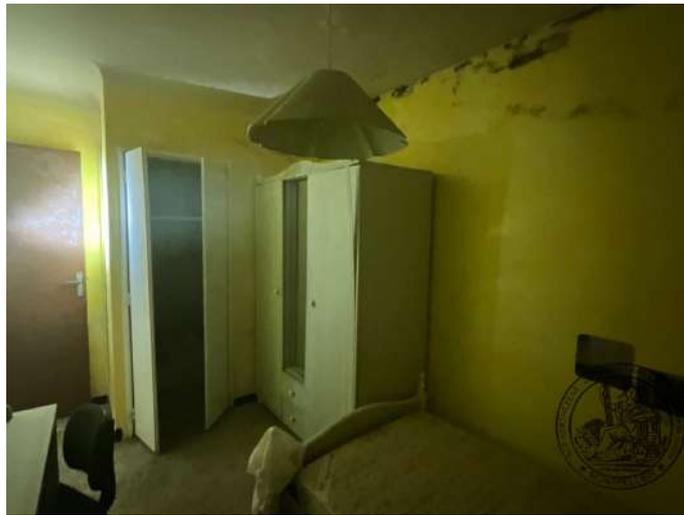
Les **murs** sont recouverts de peinture, de couleur jaune. Je constate en haut des murs des traces noires d'humidité.

Le **plafond** est recouvert de peinture, de couleur blanche. La peinture est cloquée à plusieurs endroits.

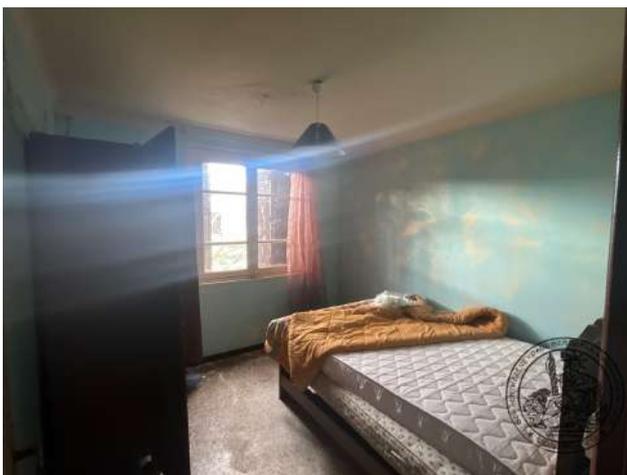
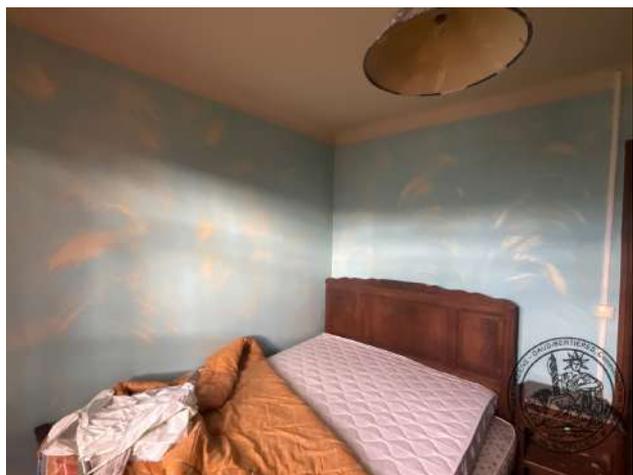
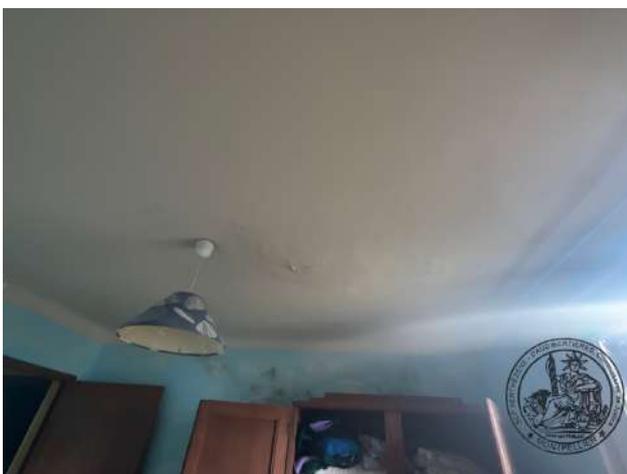
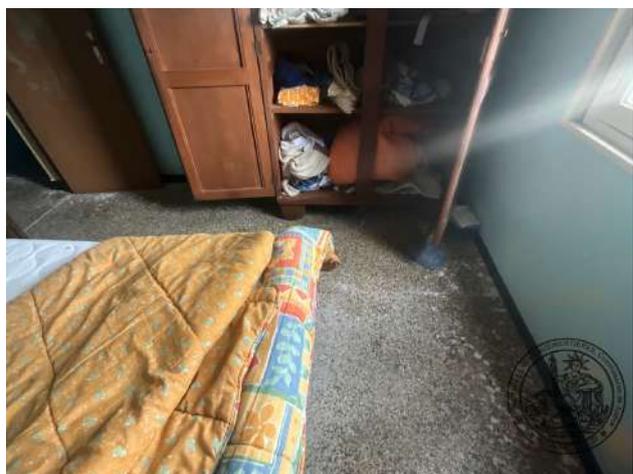
Le **sol** est recouvert de carrelage, en mosaïques. Je relève la présence de moisissures blanches au sol.

Le **plafond** est recouvert de peinture, de couleur blanche. La peinture est gondolée et cloquée en plusieurs endroits.

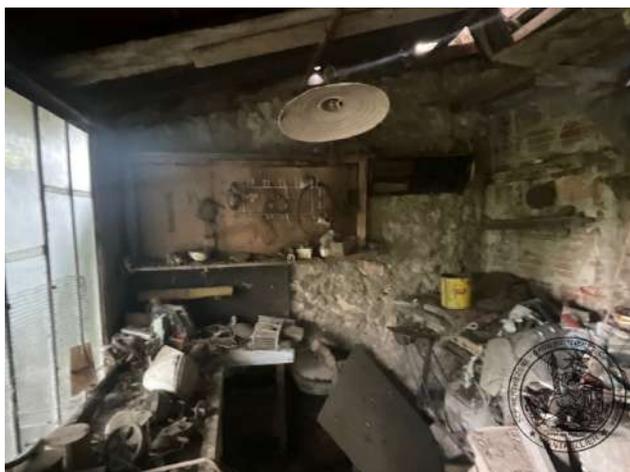
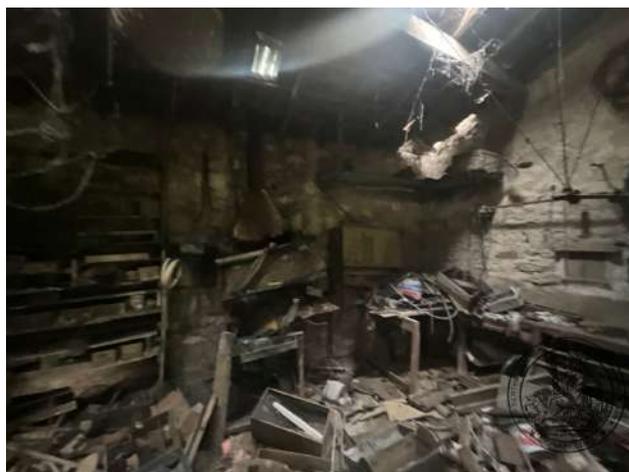
Les murs sont constitués de pierre. La toiture est en très mauvais état et risque de s'écrouler.

Le sol est en terre battue.
