Procès-verbal descriptif

10 Rue des Aires 34160 CASTRIES

INTÉRIEUR DE LA MAISON

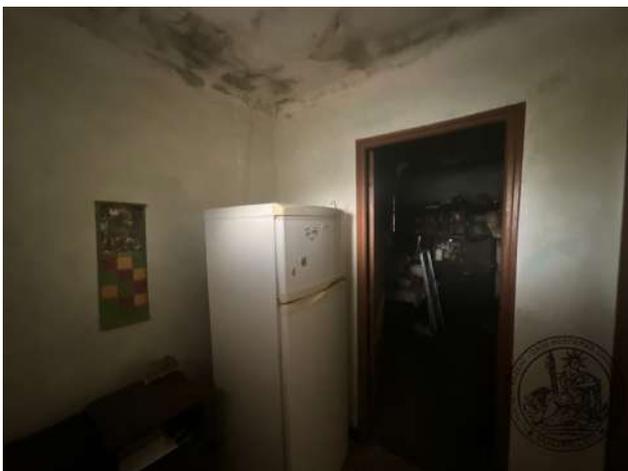
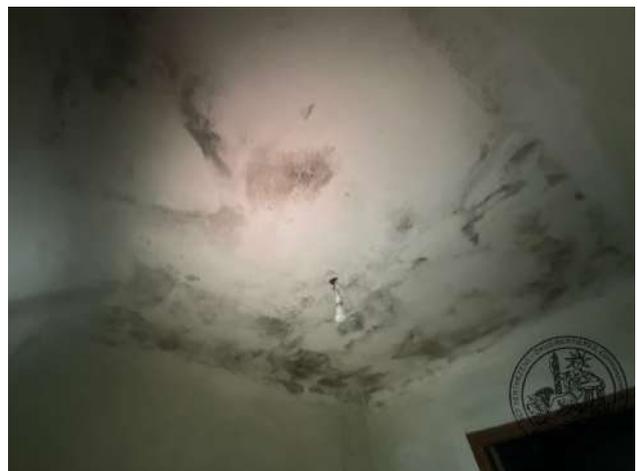
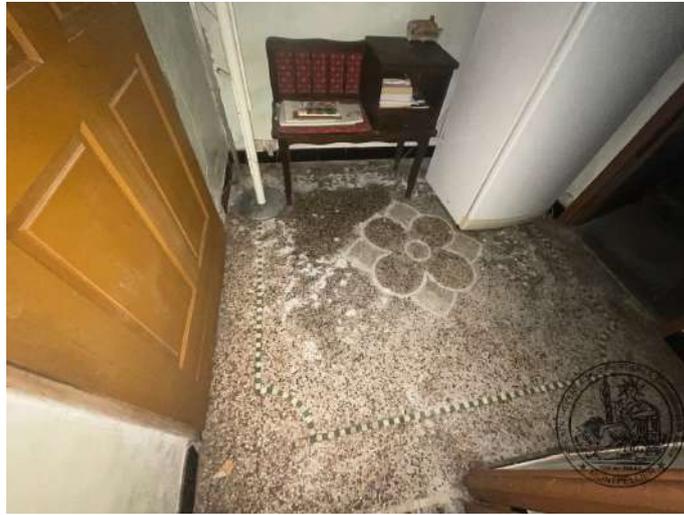
Le plafond et le sol sont couverts de moisissures.

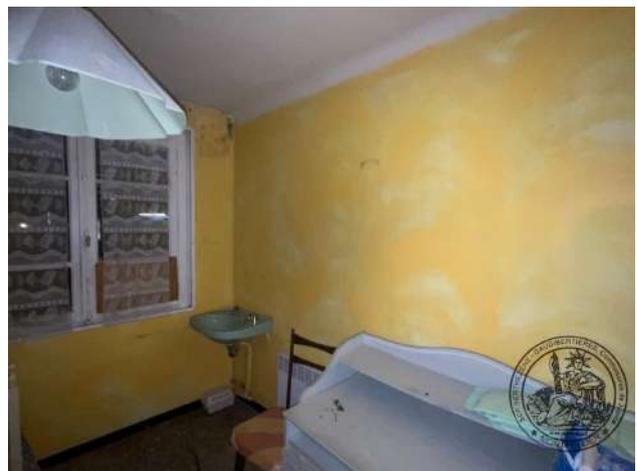
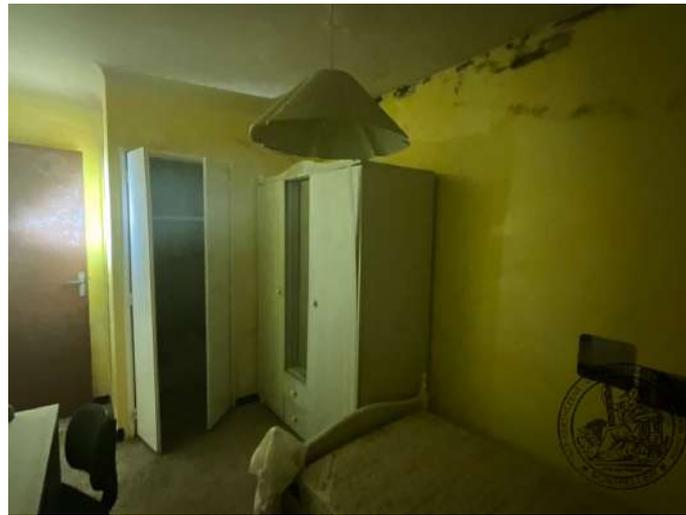
Les **murs** sont recouverts de peinture, de couleur jaune. Je constate en haut des murs des traces noires d'humidité.

Le **plafond** est recouvert de peinture, de couleur blanche. La peinture est cloquée à plusieurs endroits.

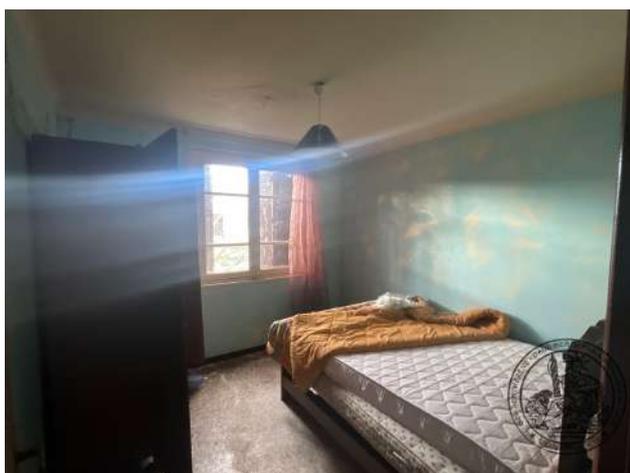
Le **sol** est recouvert de carrelage, en mosaïques. Je relève la présence de moisissures blanches au sol.

Le **plafond** est recouvert de peinture, de couleur blanche. La peinture est gondolée et cloquée en plusieurs endroits.

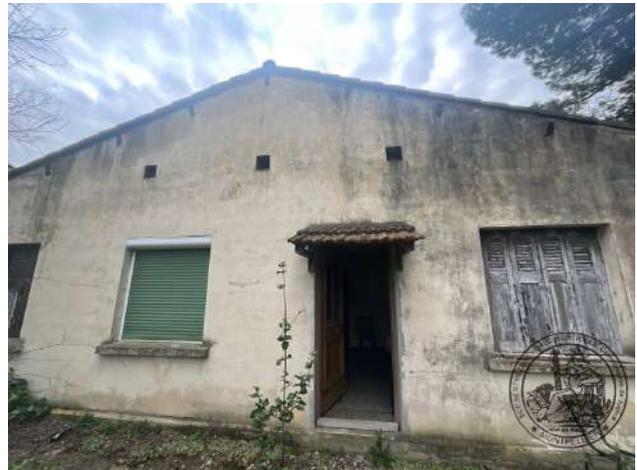
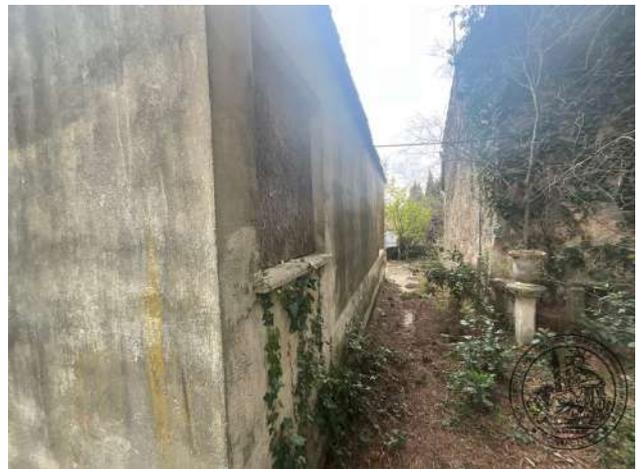
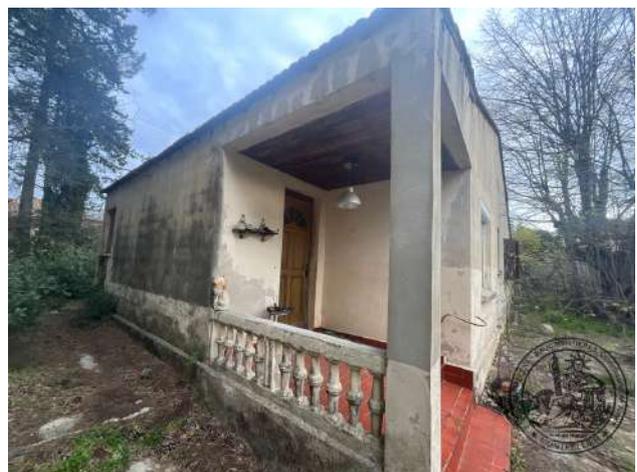
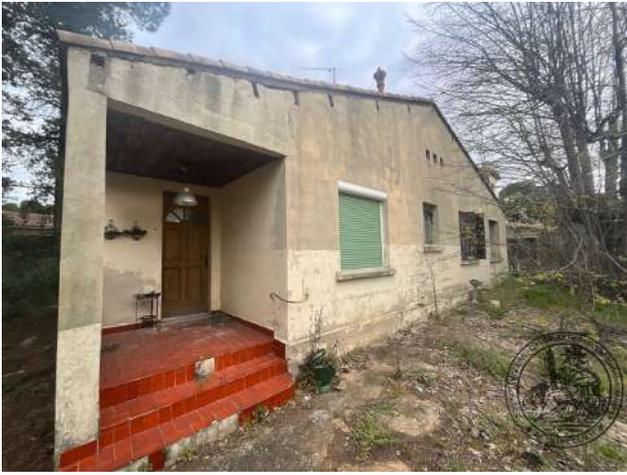
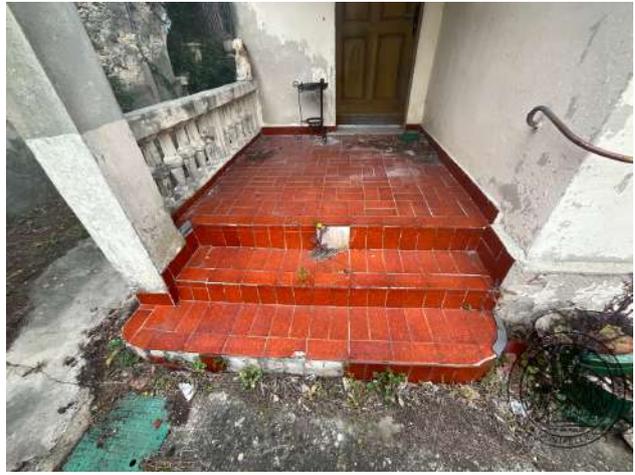
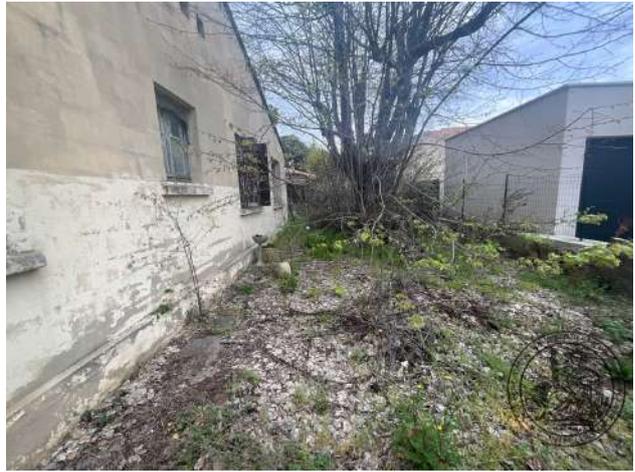
Je constate que l'enduit de la façade est défraîchi, en mauvais état.

Le sol du porche de l'entrée de la maison est revêtu de carrelage rouge. Plusieurs carreaux sont manquants.
