Procès-verbal descriptif

**JEUDI SIX AVRIL
DEUX MILLE VINGT TROIS
à 10 heures 00**

21 Rue des Aires 34160 CASTRIES

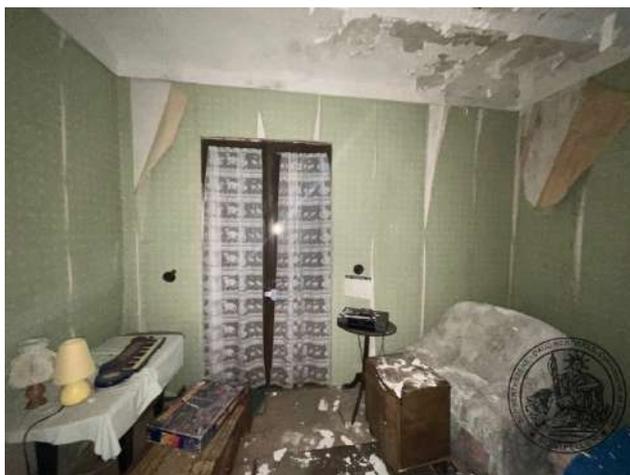
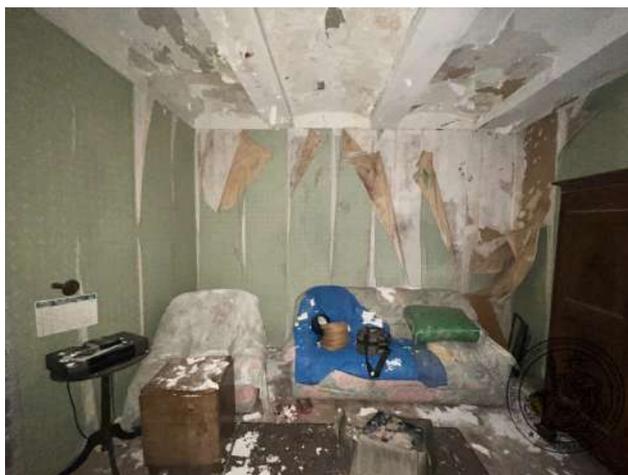
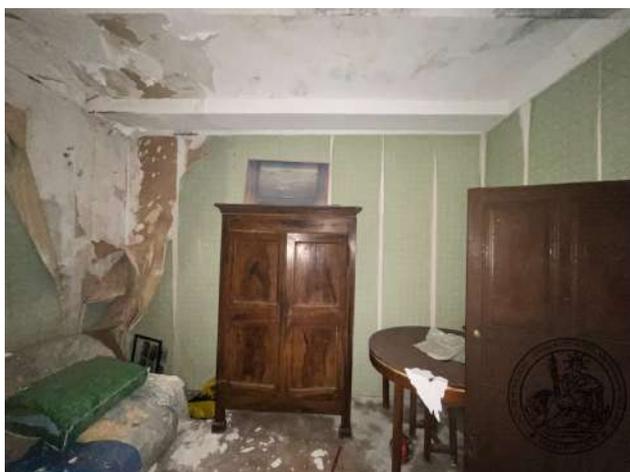
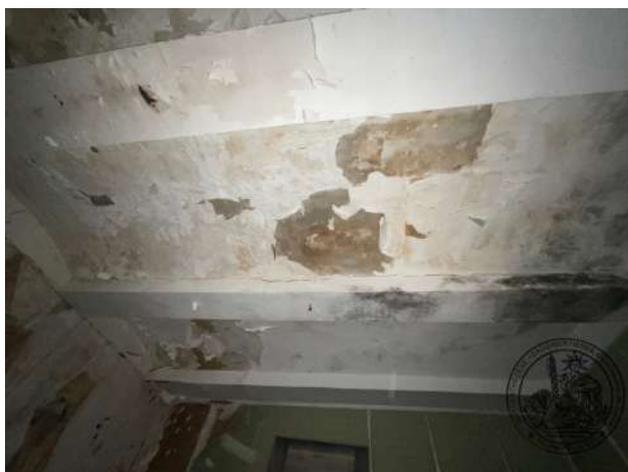
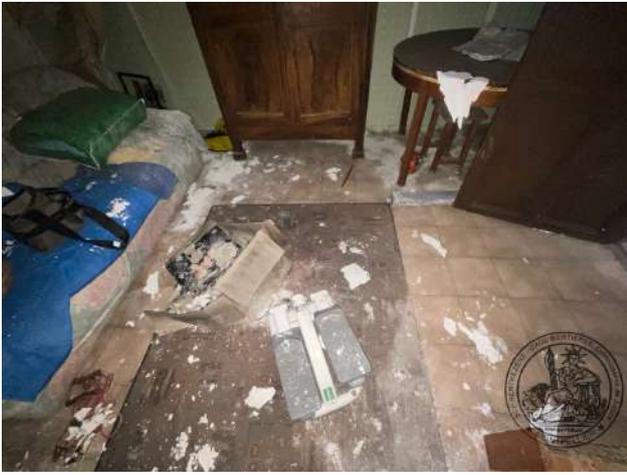
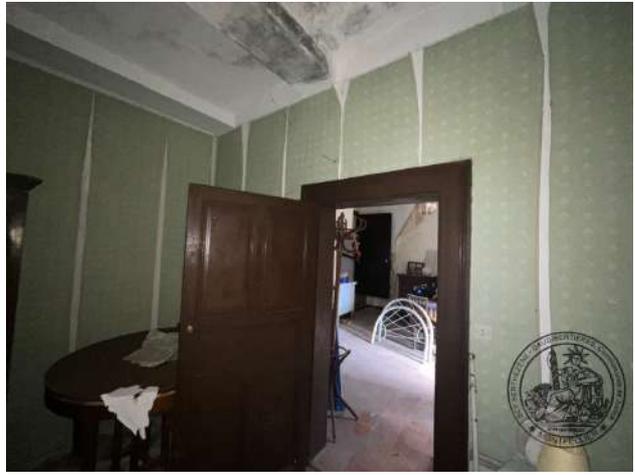
Le **plafond** est recouvert de peinture écaillée hors d'usage. Le plafond d'origine est apparent.

L'éclairage naturel de la pièce est assuré par une porte-fenêtre en bois peint, ouverture battant double, volet à double battants en bois.

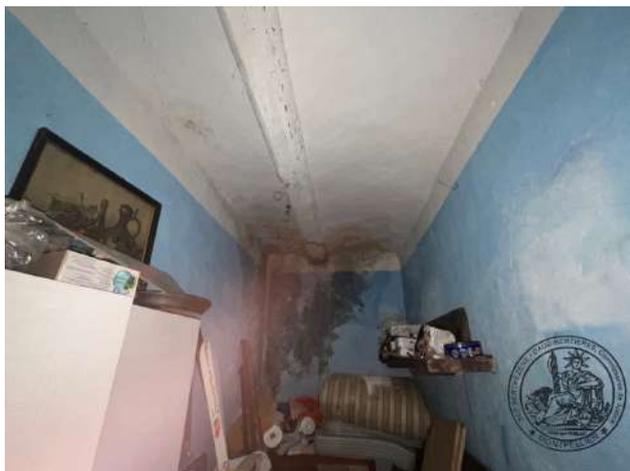
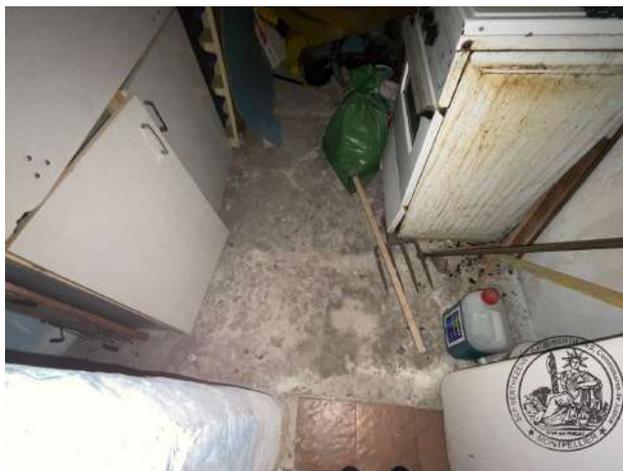
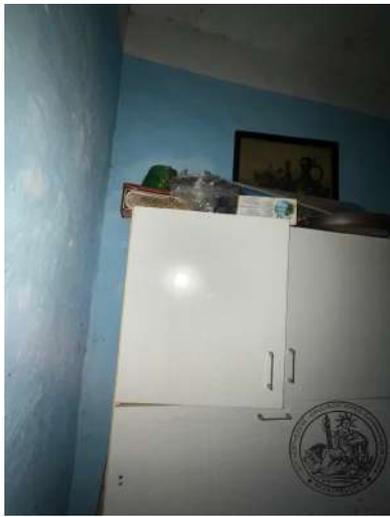
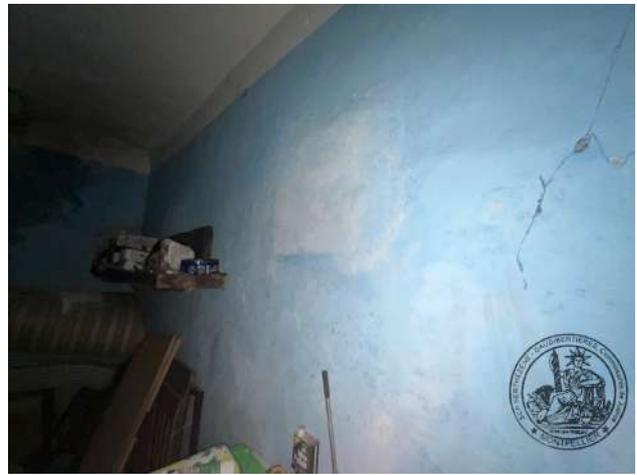
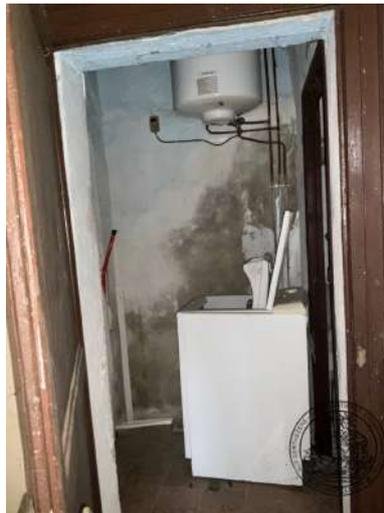
Les **murs** sont recouverts de peinture en mauvais état, de couleur bleue. Une tâche d'humidité conséquente est visible. Des fissures sont visibles sur le mur côté mitoyen.

Le **plafond** est recouvert de peinture en mauvais état, de couleur blanche.

La maison est équipée d'un cumulus.

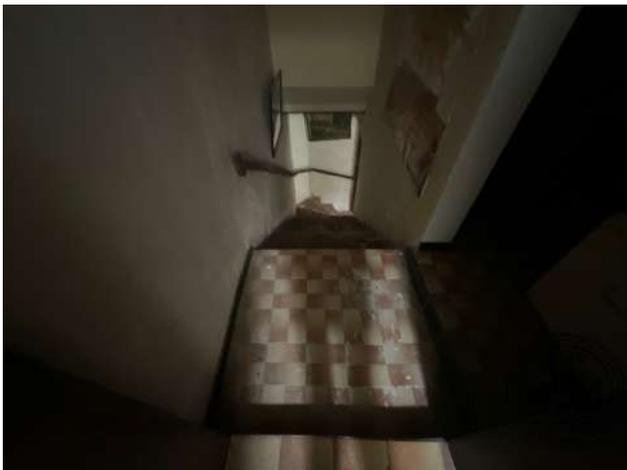
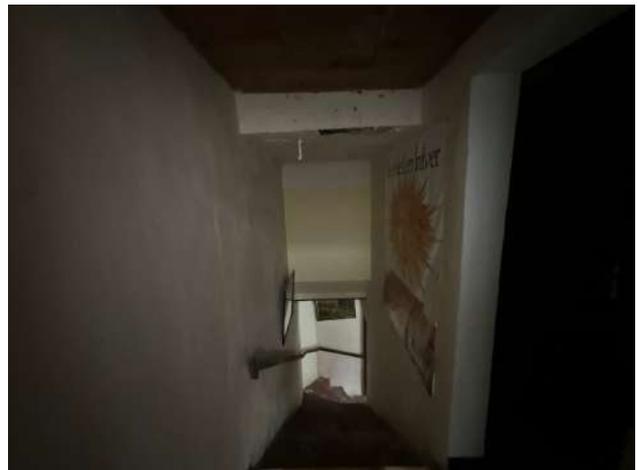
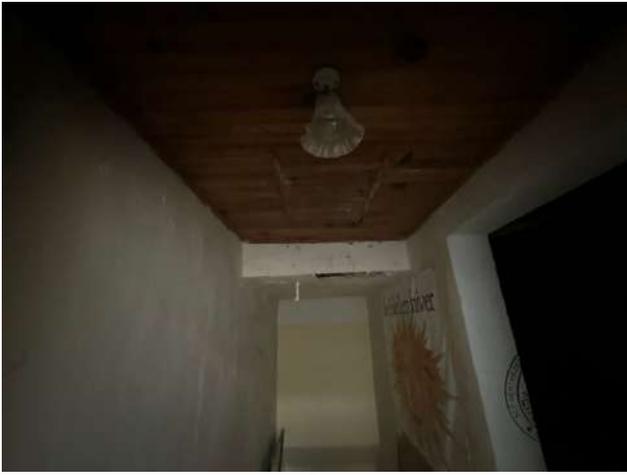
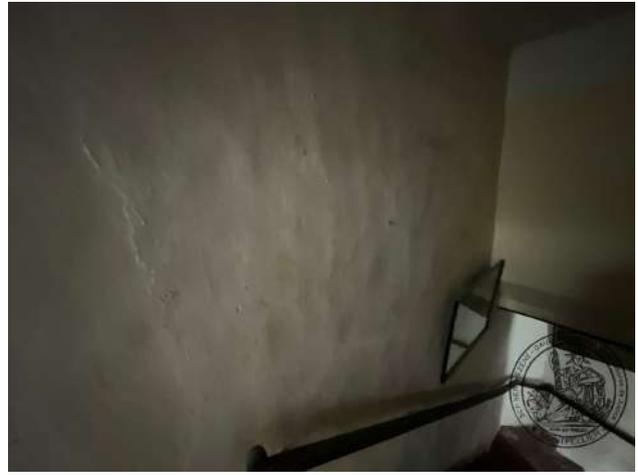
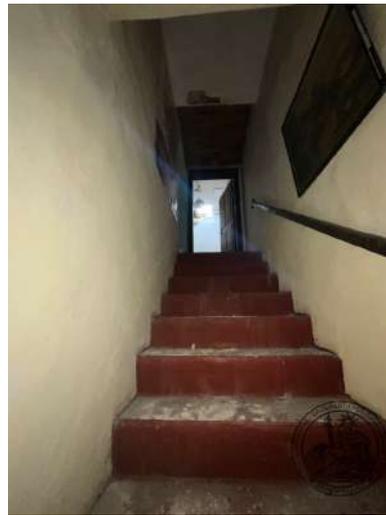
Les **murs** sont recouverts de peinture en mauvais état. Le mur côté mitoyen est boursoufflé.

Le **plafond** est recouvert de lambris en bois.

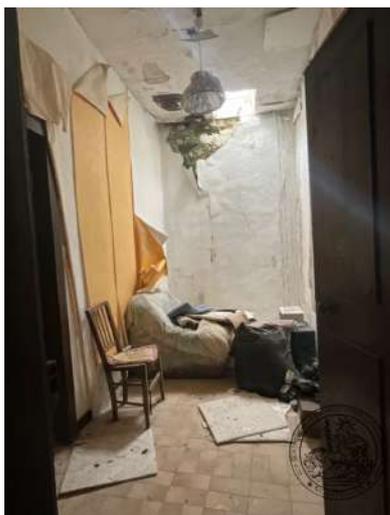
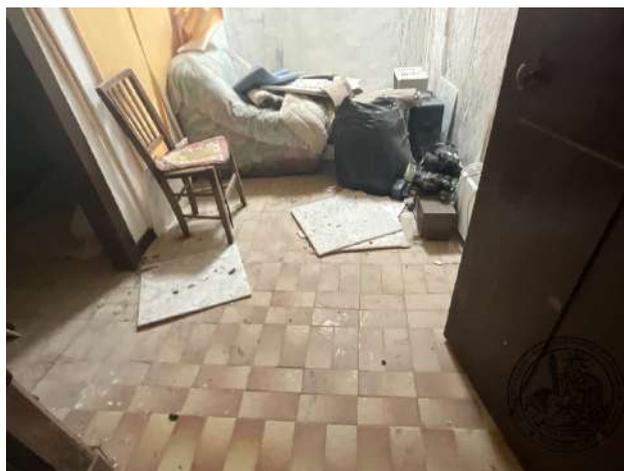
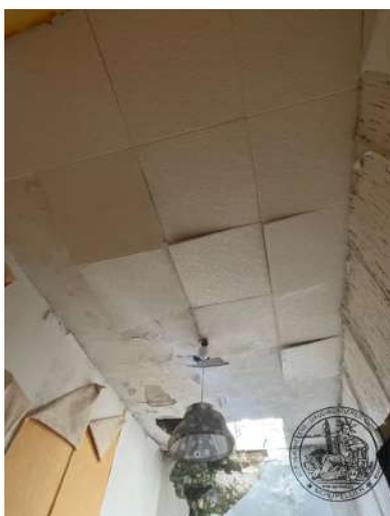
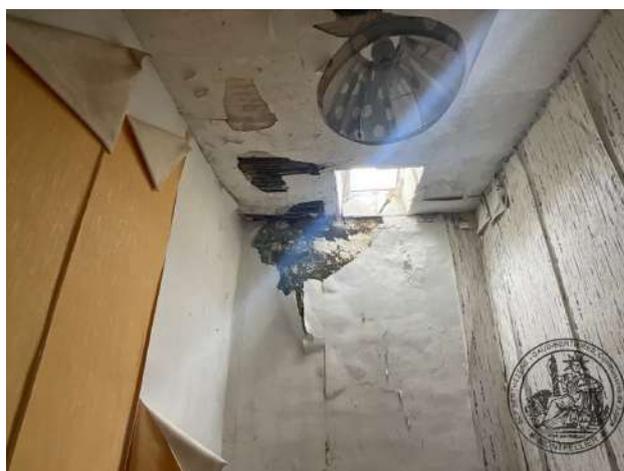
Le **plafond** est recouvert de dalles de plafond. Des parties du plafond sont écroulées.

L'éclairage naturel de la pièce est assuré par une fenêtre de toit.

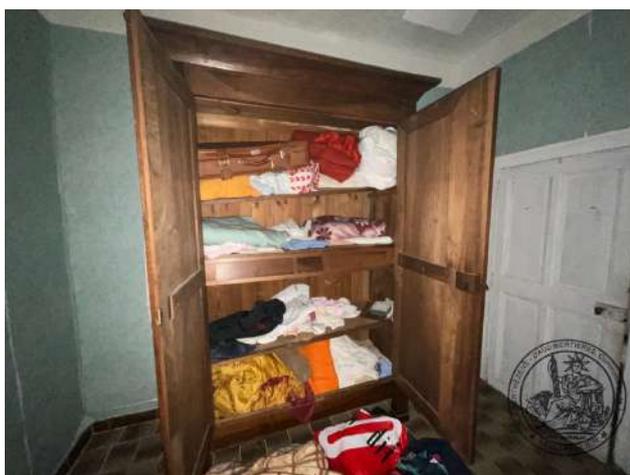
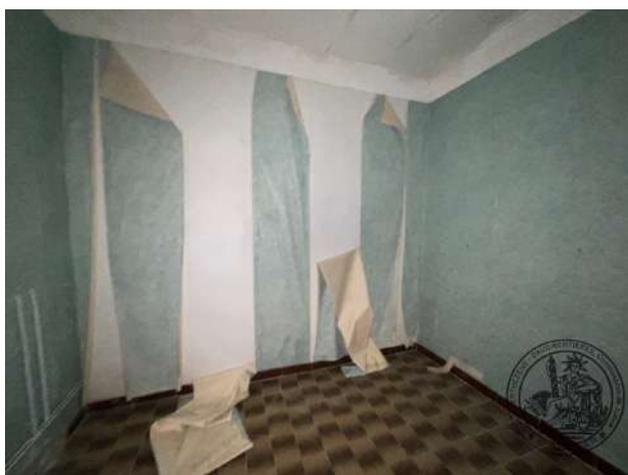
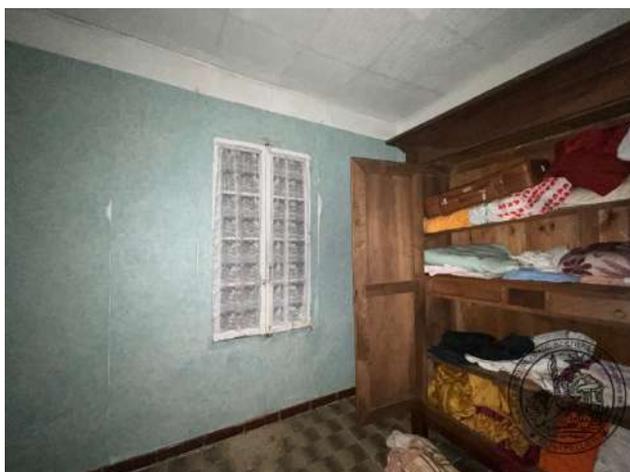
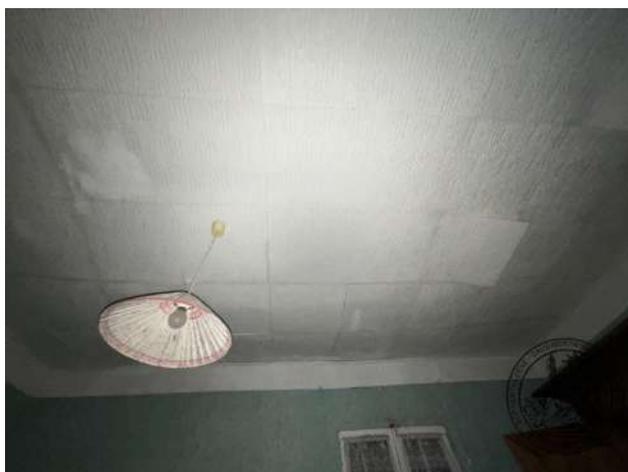
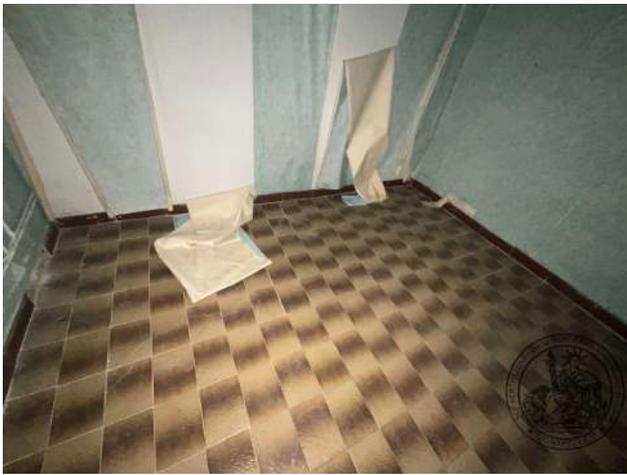
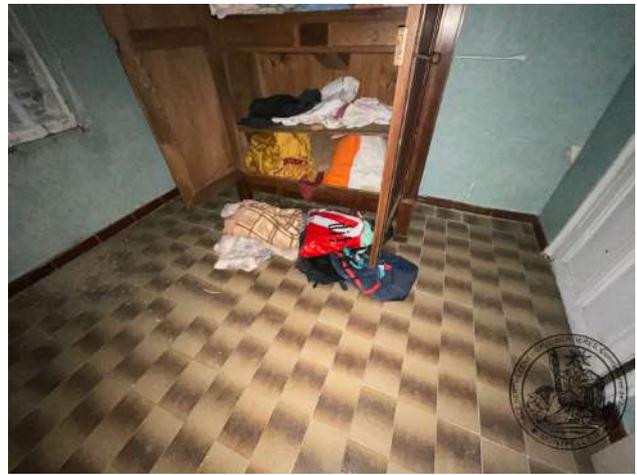
Le **plafond** est recouvert de dalles de plafond hors d'usage, elles sont gondolées.

L'éclairage naturel de la pièce est assuré par une fenêtre menuiserie blanche ouverture battant double, châssis bois, simple vitrage, volet à double battants en bois.

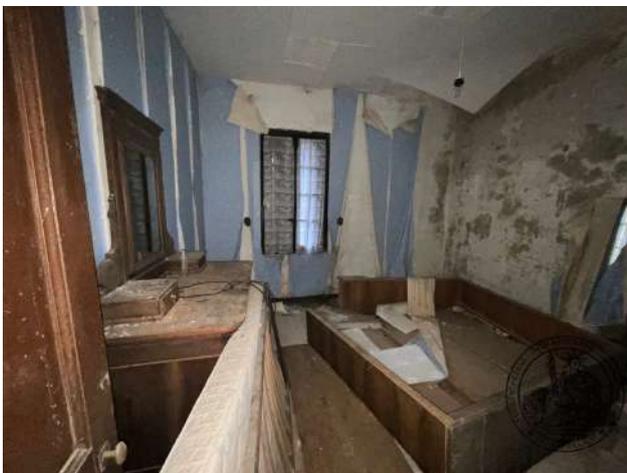
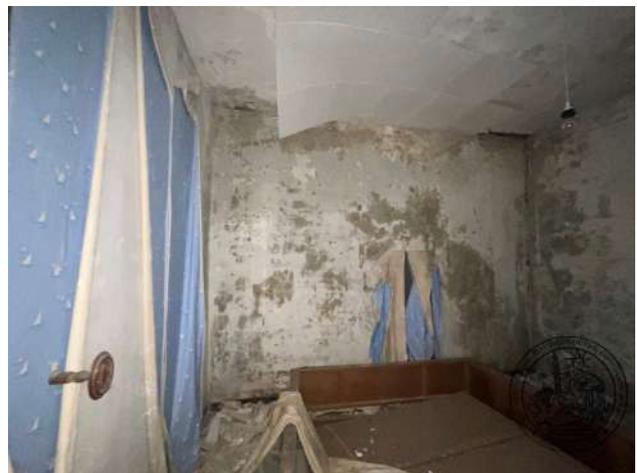
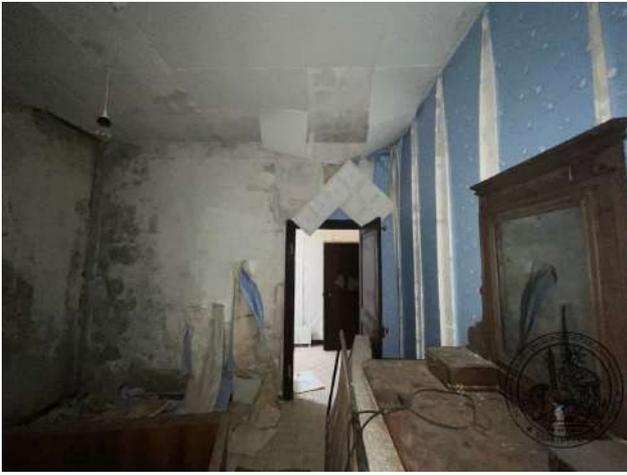
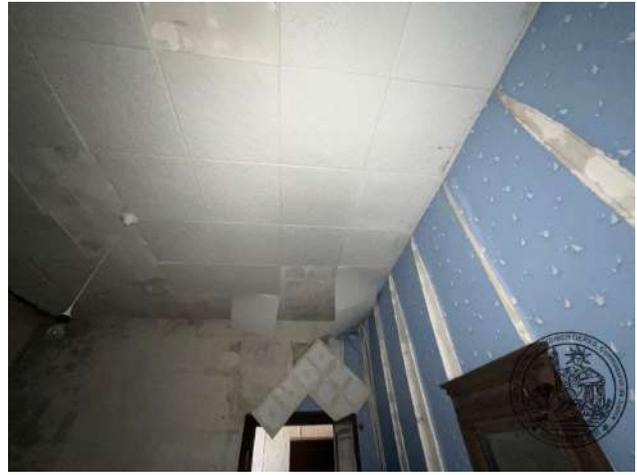
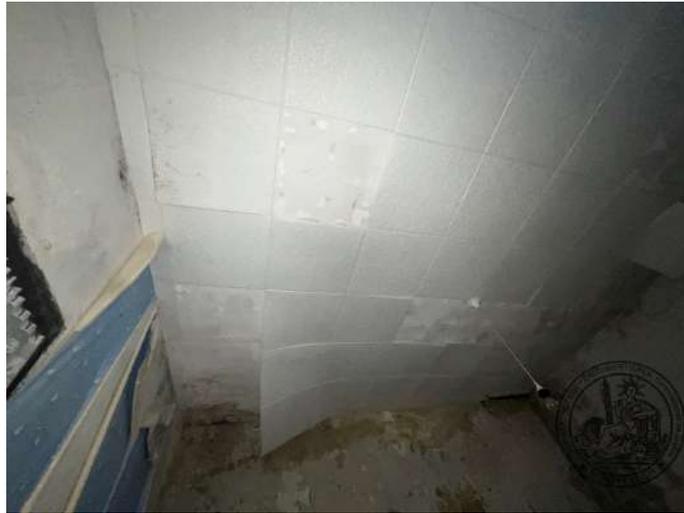
Le **plafond** est recouvert de dalles de plafond hors d'usage. Les dalles sont écroulées en plusieurs endroits.

L'éclairage naturel de la pièce est assuré par une fenêtre, menuiserie bois peint, ouverture battant double, simple vitrage, volet à double battants en bois.

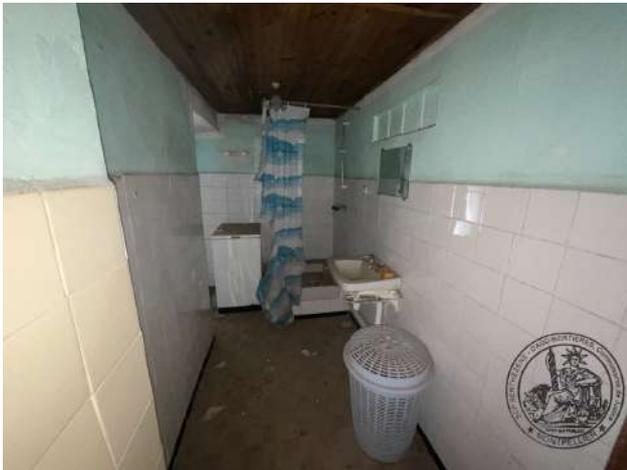
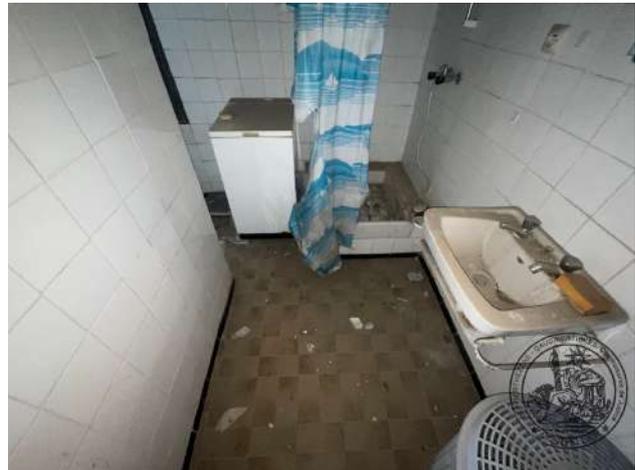
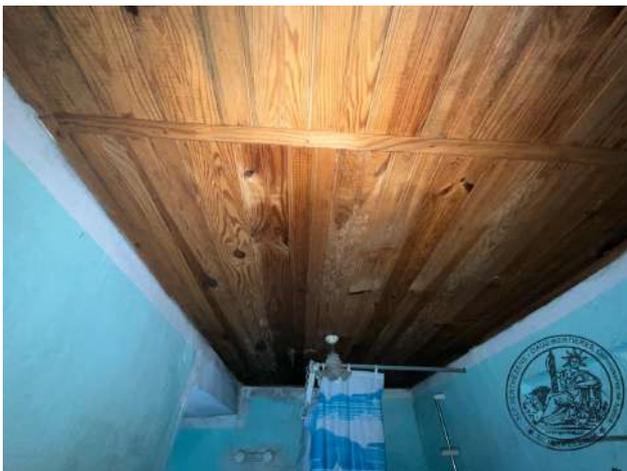
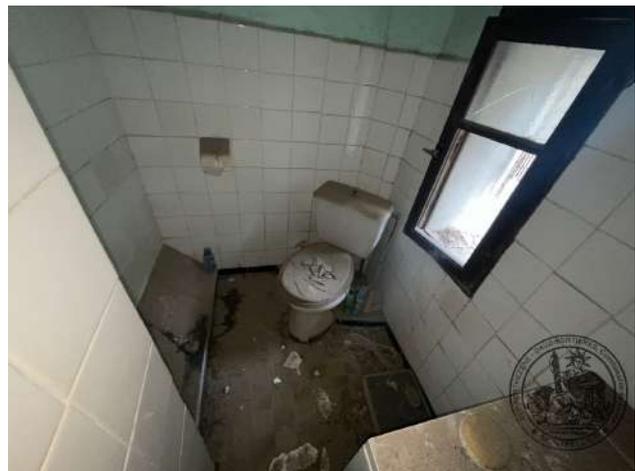
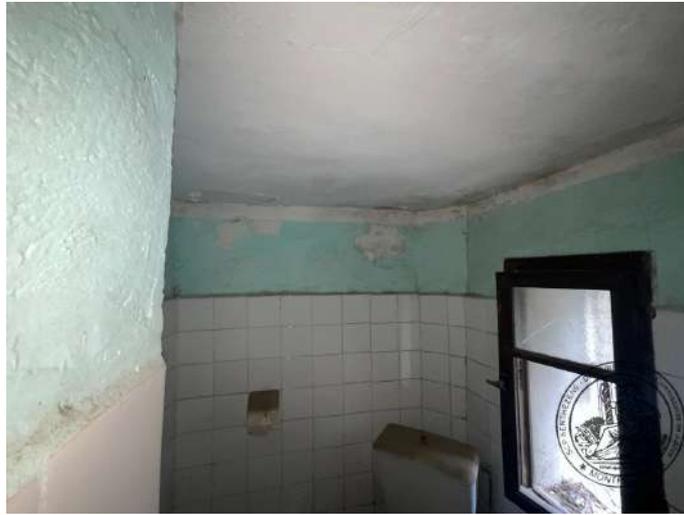
Le **plafond** est recouvert de lambris en PVC.

L'éclairage naturel de la pièce est assuré par une fenêtre hors d'usage, ouverture battant simple, simple vitrage.

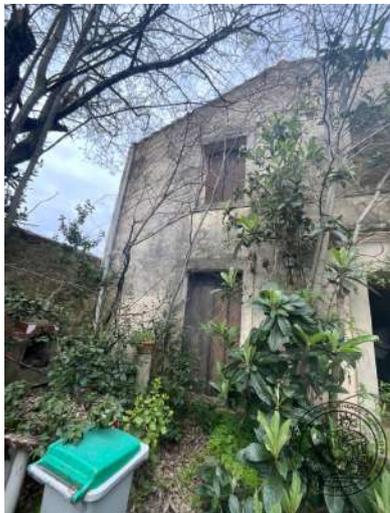
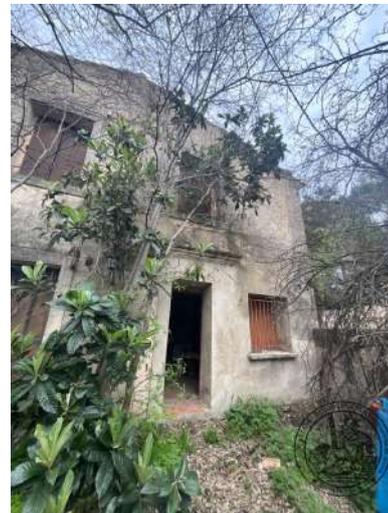
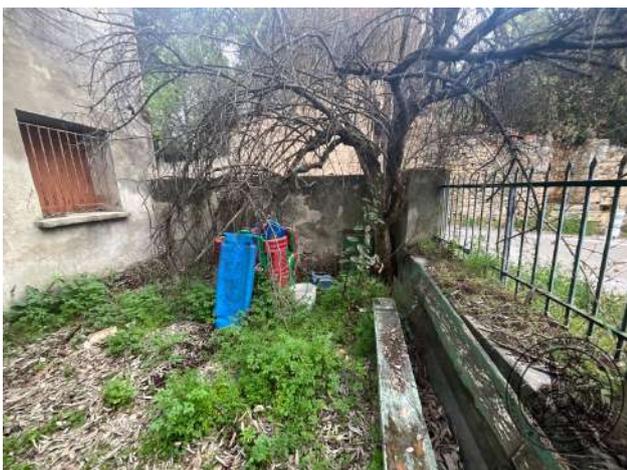
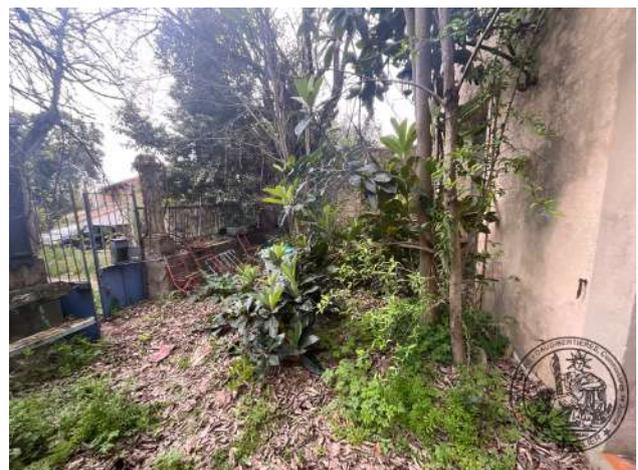
Des deux côtés de la propriété un mur de clôture recouvert d'enduit est existant. L'enduit s'effrite à plusieurs endroits.

A l'avant de la maison une clôture sur muret en fer forgé vient fermer la propriété. Le fer est rouillé par endroit.

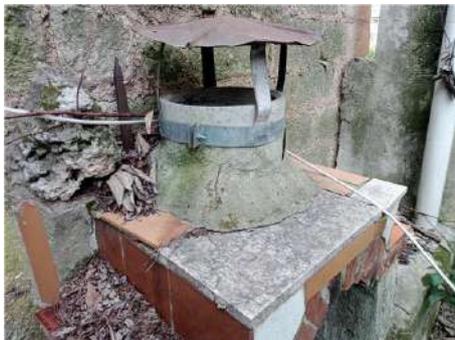
ANNEXE 1 – FICHE D'IDENTIFICATION ET DE COTATION
ELEMENT : Conduit de fluide
Emplacement

N° Local	Local	Etage	Elément	Zone	Matériau / Produit	Méthode	Etat de dégradation	Photo
7	Jardin	RDC	Conduit de fluide - Conduit de fumées	Barbecue	Fibre ciment -	Document consulté	Matériaux non dégradé

Nom du client	Numéro de dossier	Pièce ou local
SCP BERTHEZENE / CHEUNG-AH-SEUG	SCP BERTHEZENE / CHEUNG-AH-SEUG 66070	RDC - Jardin
Matériau	Date de prélèvement	Nom de l'opérateur
Fibre ciment -		ALIBERT Laurent
Localisation		
Conduit de fluide - Barbecue Conduit de fumées		
Résultat amiante		
Présence d'amiante ()		
Résultat de la grille d'évaluation		
Evaluation périodique
